Netta Ahonen
SAMK TIEDEPUISTO B:N RAKENNUSTEKNINEN
KUNTOARVIO

Ahonen, Netta
Satakunnan ammattikorkeakoulu
Rakennustekniikan koulutusohjelma
Toukokuu 2015
Ohjaaja: Hillman, Peter
Sivumäärä: 21
Liitteitä: 1

LIITE 1 Kuntoarvioraportti Satakunnan ammattikorkeakoulu Tiedepuisto B

SAMK TIEDEPUISTO B
RAKENNUSTEKNINEN KUNTOARVIO

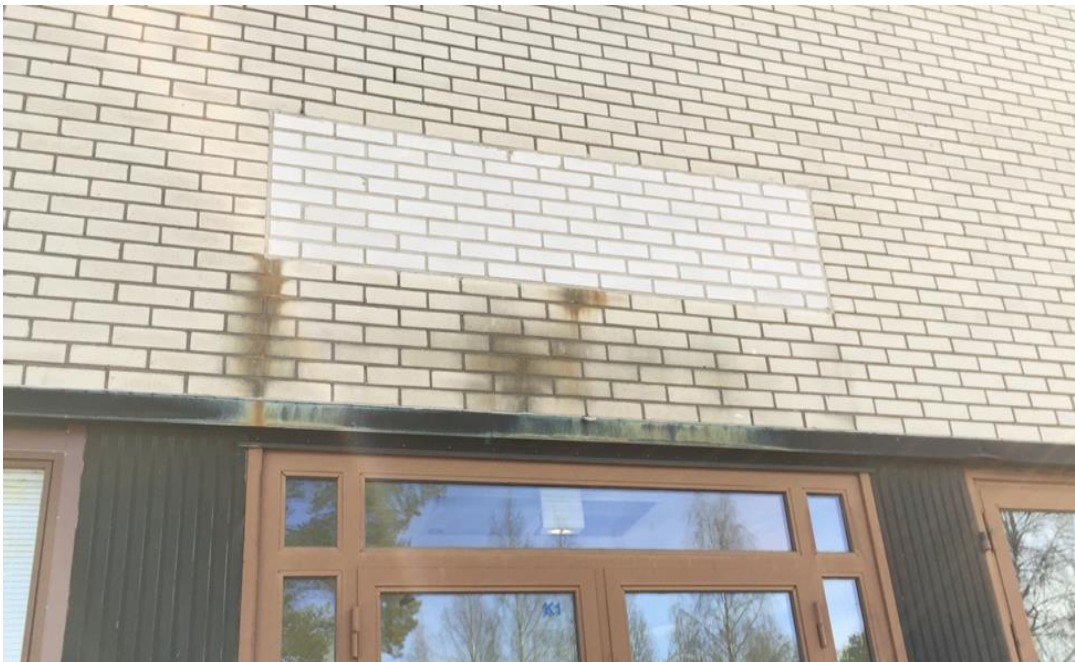
Kahitiiliulkoseinät ovat silmämääräisen tarkastelun perusteella tyydyttävässä kunnossa (kuva 2). Julkisivu on järkevää uusia ikkunoiden vaihdon yhteydessä.

Kuva 2. Yleiskuva kiinteistön tiilijulkisivusta.

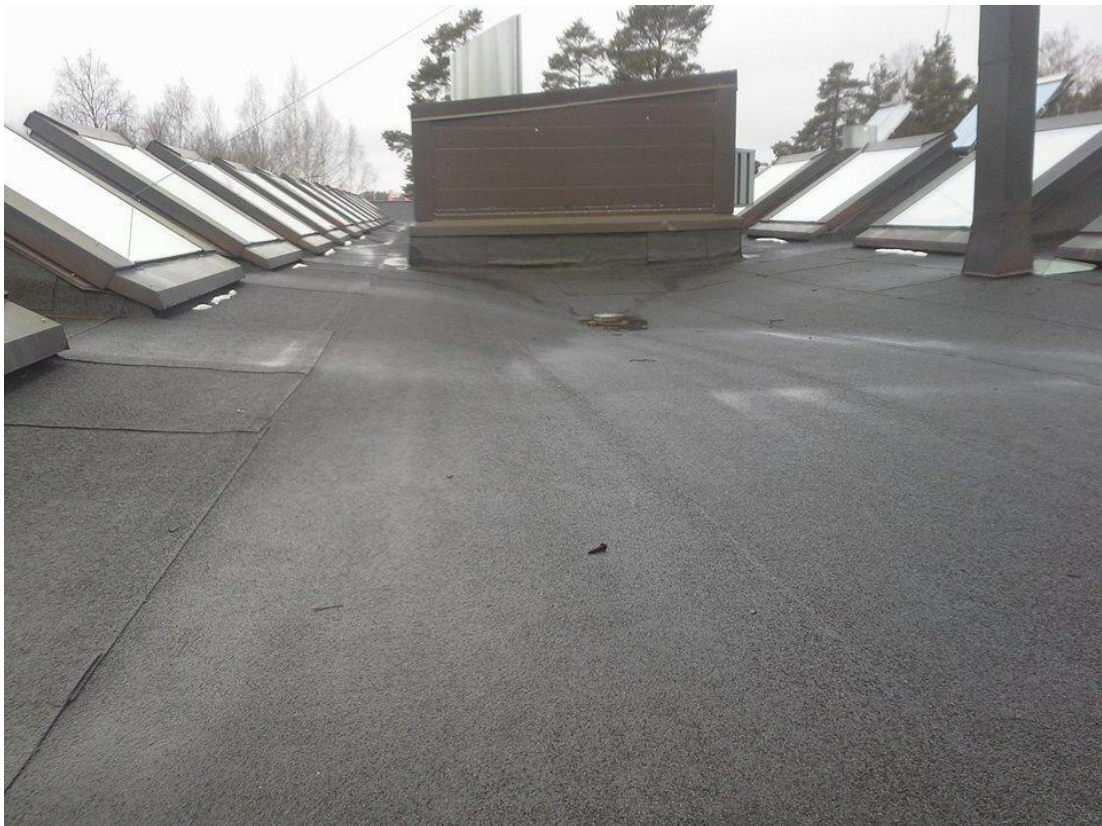
Vesikatteena on bitumihuopa, josta sadevesi poistetaan sisäpuolisella viemäröinnillä. Kattomuoto on tasakatto. Vesikatolle on kulku sisäkautta tai ulkopuolisilla tikkailla. Katselmuksessa tehtyjen havaintojen perusteella vesikate ja kattoikkunat ovat vielä tyydyttävässä kunnossa (kuva 6). Vesikaton kunnostus suoritetaan peruskorjauksen yhteydessä.

Kuva 6. Yleiskuva vesikatolta.
